STUDIE PROVEDITELNOSTI
„U SMART ZONE“

„BEZPEČNOSTNÍ INSPEKCE
PRŮJEZDEM INSPEKČNÍHO
VOZIDLA“

ZÁŘÍ 2018

Studie proveditelnosti „U SMART ZONE“ – část „Bezpečnostní inspekce průjezdem inspekčního vozidla“

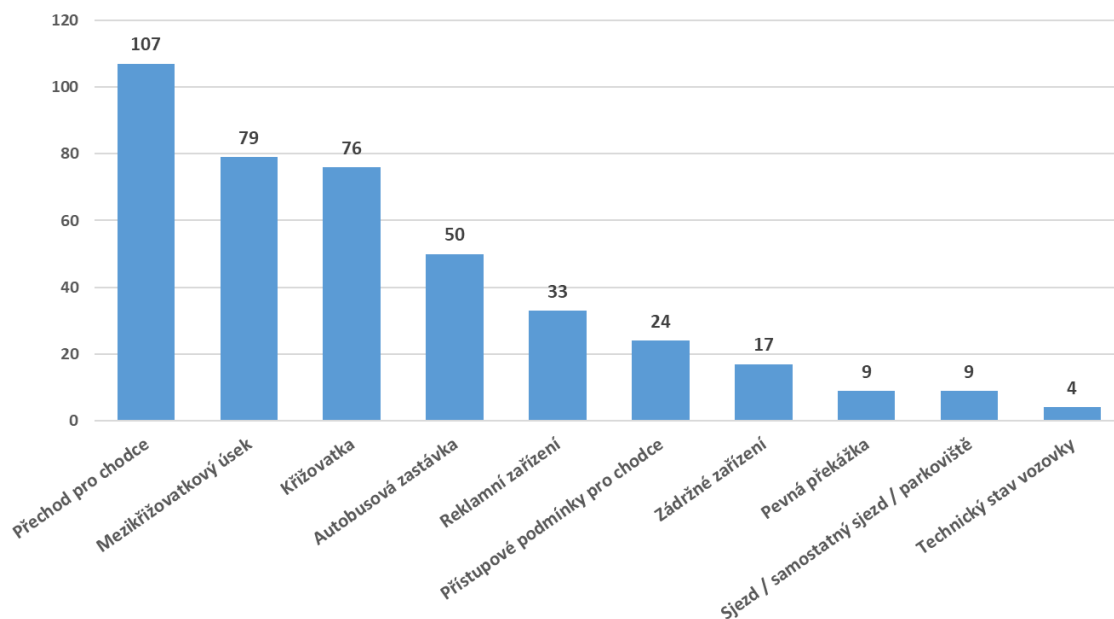
Obrázek 7 – Četnost výskytu základních skupin deficitů.

Kategorie deficitů	Počet deficitů	Závažnost rizika		
		Vysoká	Střední	Nízká
Přechod pro chodce	107	0	99	8
Mezikřižovatkový úsek	79	0	0	79
Křižovatka	76	0	13	63
Autobusová zastávka	50	0	28	22
Reklamní zařízení	33	0	0	33
Přístupové podmínky pro chodce	24	0	14	10
Zádržné zařízení	17	3	2	12
Pevná překážka	9	0	7	2
Sjezd / samostatný sjezd / parkoviště	9	0	1	8
Technický stav vozovky	4	0	0	4
Σ	408	3	164	241

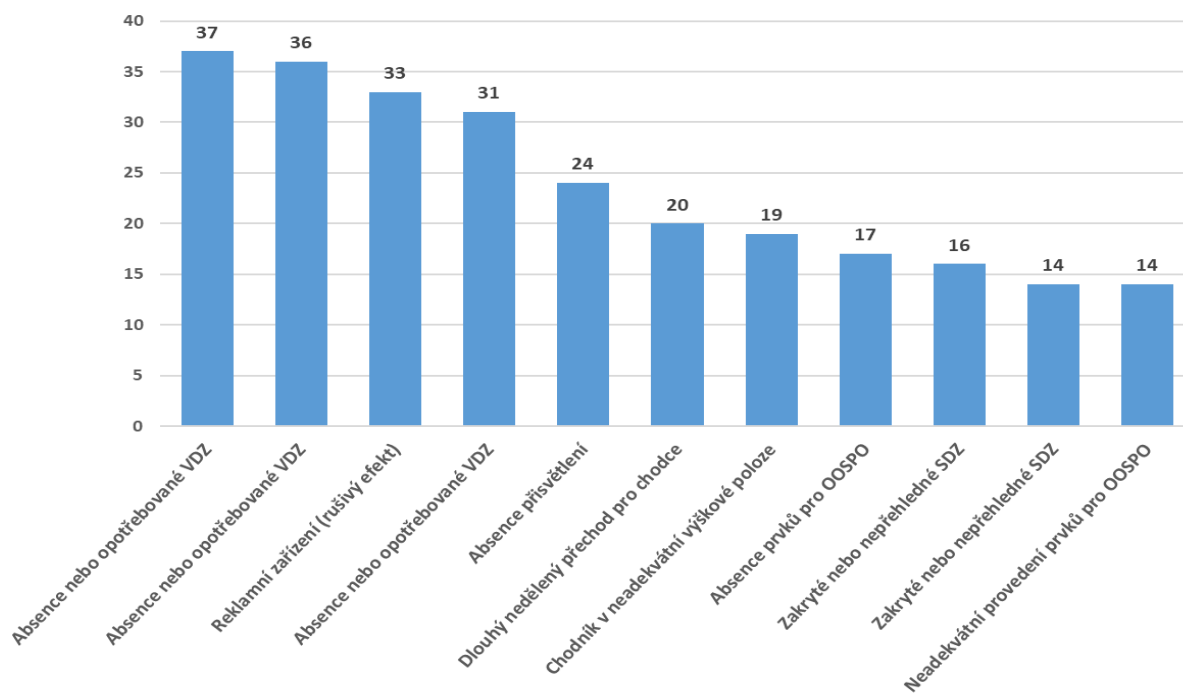
Obrázek 8 – Četnost výskytu nejčastěji identifikovaných deficity.

Deficity na pátém, šestém, osmém a desátém místě jsou spojeny s kategorií Přechod pro chodce. Celkem 19 krát se vyskytoval deficit Chodník vůči vozovce v neadekvátní výškové poloze z kategorie Přístupové podmínky pro chodce. Na devátém a desátém místě se vyskytuje deficit Zakryté nebo nepřehledné SDZ z kategorie Mezikřižovatkový úsek, resp. Křižovatka.

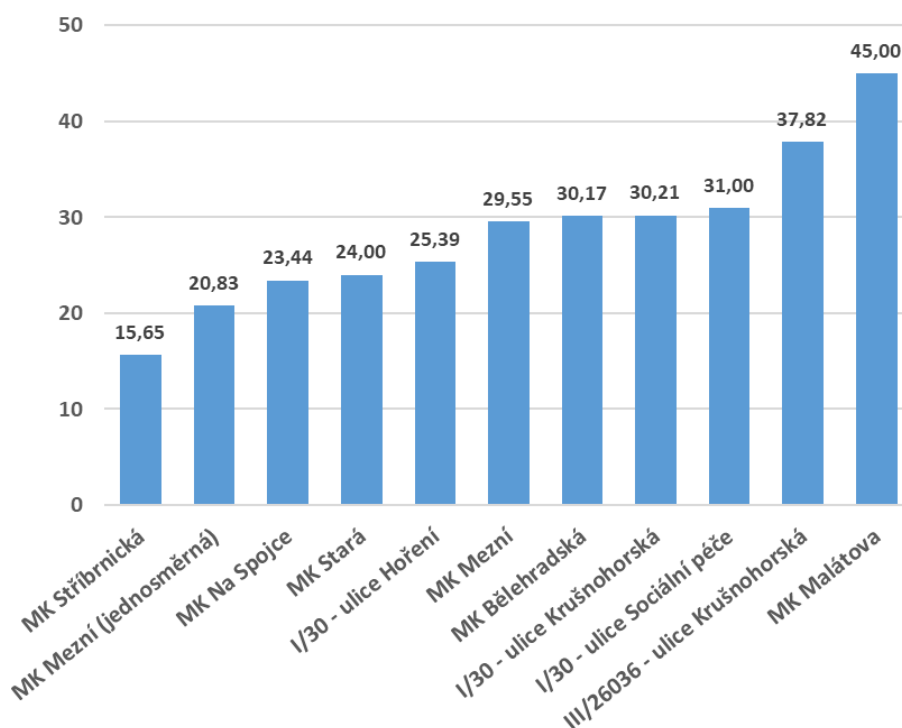
Obrázek 9 – Počet deficitů na úseku o délce 1 km dle sledované PK.

Vztáhneme-li četnost identifikovaných dopravně – bezpečnostních deficitů k délce silnice, zjistíme tímto postupem četnost deficitů na úseku o délce 1 km jednotlivých PK. Z takového porovnání, které uvádí Obrázek 9 je patrné, že nejvyšší hustota deficitů byla zjištěna na MK Malátova (45 deficitů / km). Naopak nejmenší hustota je evidována na MK Stříbrnická (15,65 deficitů / km). Průměrná hustota výskytu deficitů v rámci sledovaných PK byla vypočtena na hodnotu 28,88 deficitů / 1 km.

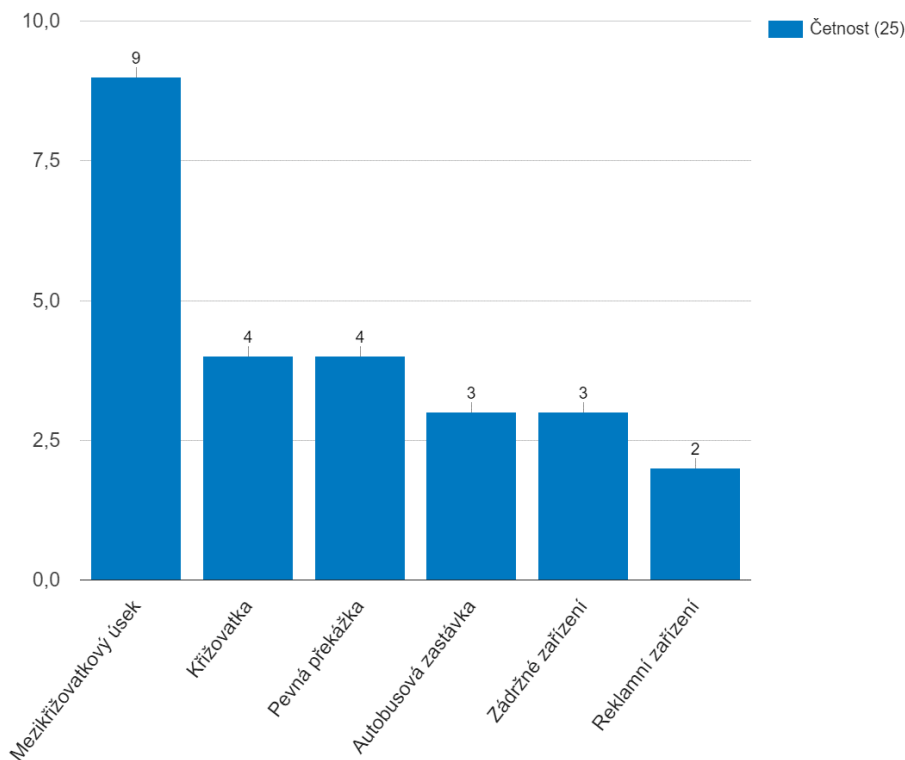
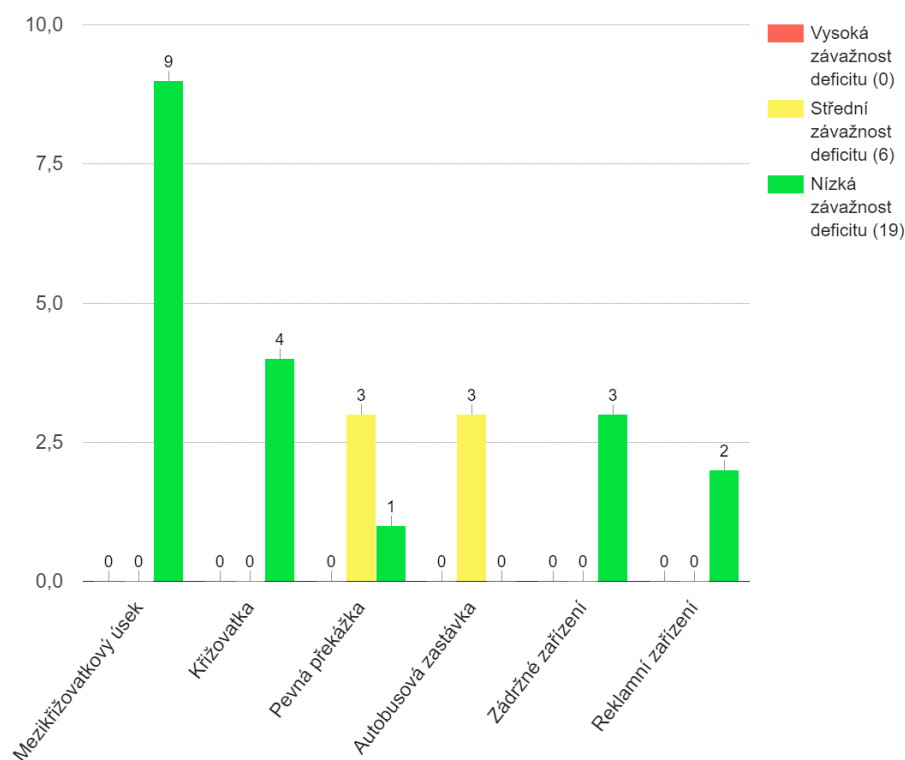
V daném jízdním směru bylo celkově identifikováno 25 deficitů, z toho byla určena střední závažnost u 24 % deficitů a nízká závažnost u 76 % deficitů.

Obrázek 10 – Počet identifikovaných deficitů ve směru staničení na I/30 – ulice Hoření.

Obrázek 11 – Závažnost identifikovaných deficitů ve směru staničení na I/30 – ulice Hoření.

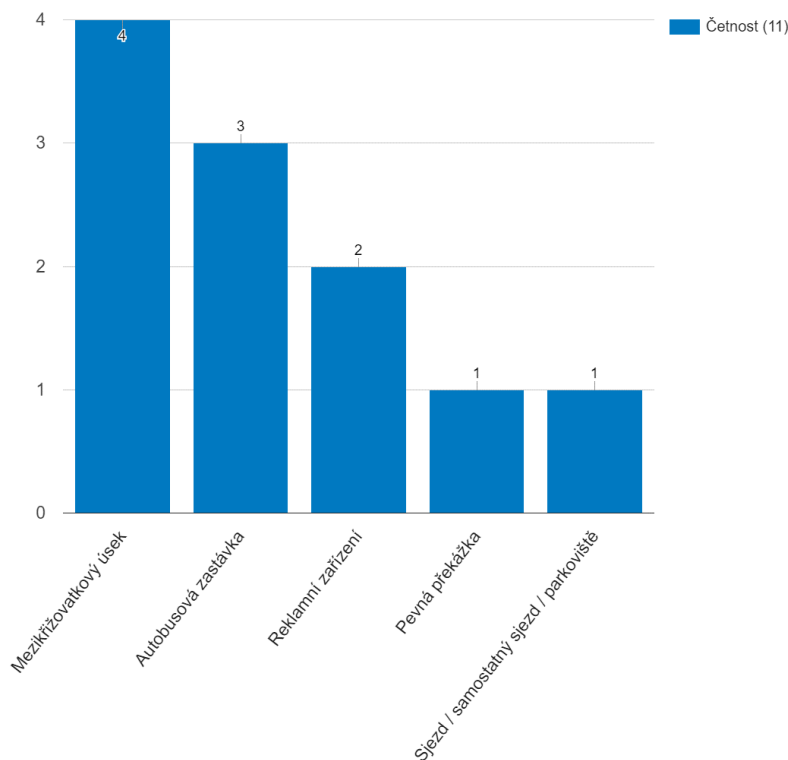
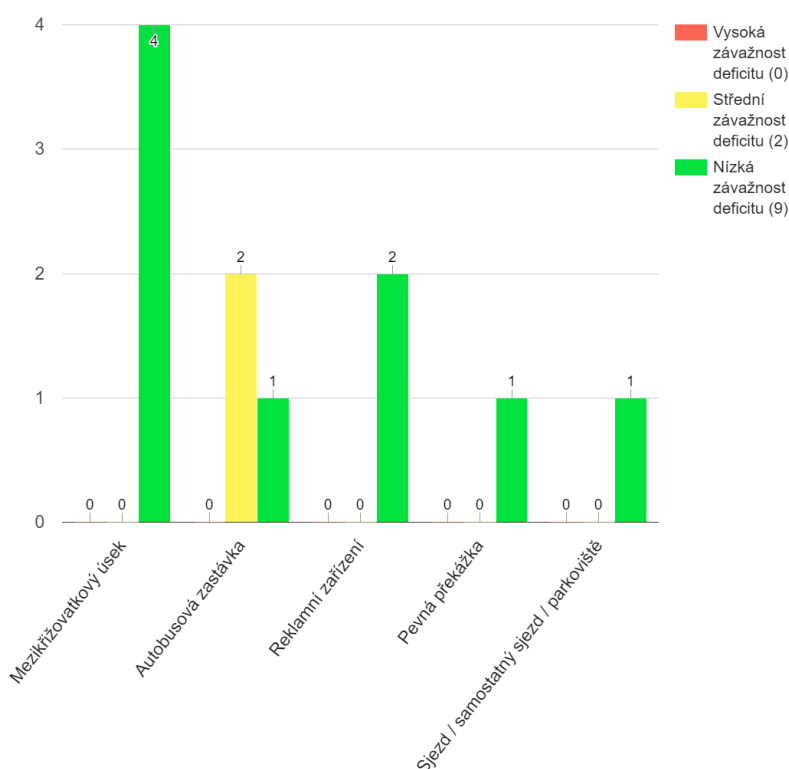
V daném jízdním směru bylo celkově identifikováno 11 deficitů, z toho byla určena střední závažnost u 18 % deficitů a nízká závažnost u 82 % deficitů.

Obrázek 12 – Počet identifikovaných deficitů ve směru proti staničení na I/30 – ulice Hoření.

Obrázek 13 – Závažnost identifikovaných deficitů ve směru proti staničení na I/30 – ulice Hoření.

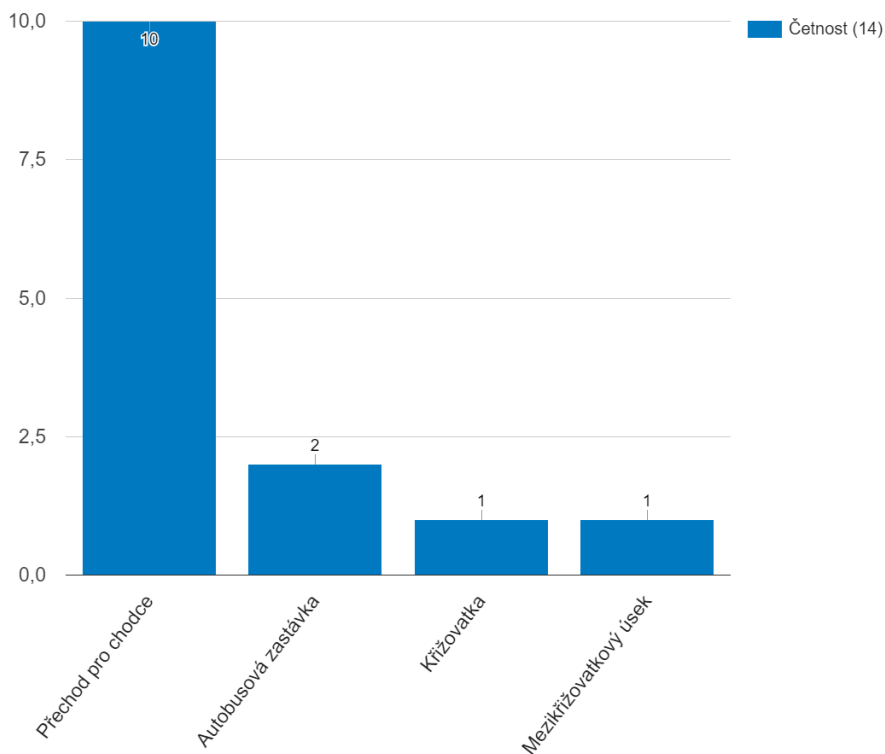
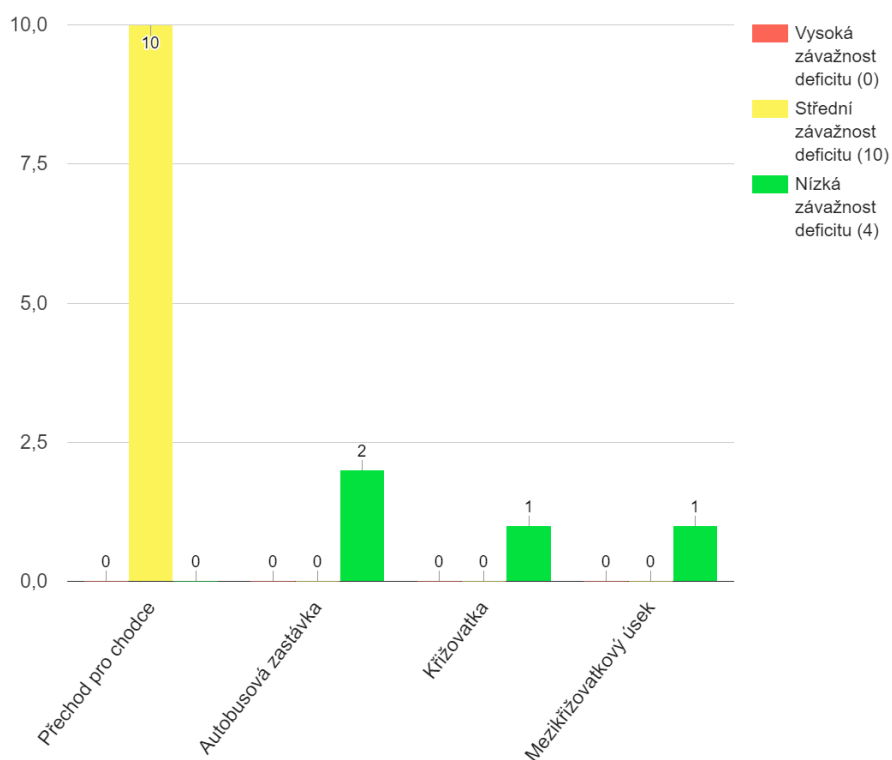
V daném jízdním směru bylo celkově identifikováno 14 deficitů, z toho byla určena střední závažnost u 71 % a nízká u 29 % deficitů.

Obrázek 14 – Počet identifikovaných deficitů ve směru staničení na I/30 – ulice Krušnohorská.

Obrázek 15 – Závažnost identifikovaných deficitů ve směru staničení na I/30 – ulice Krušnohorská.

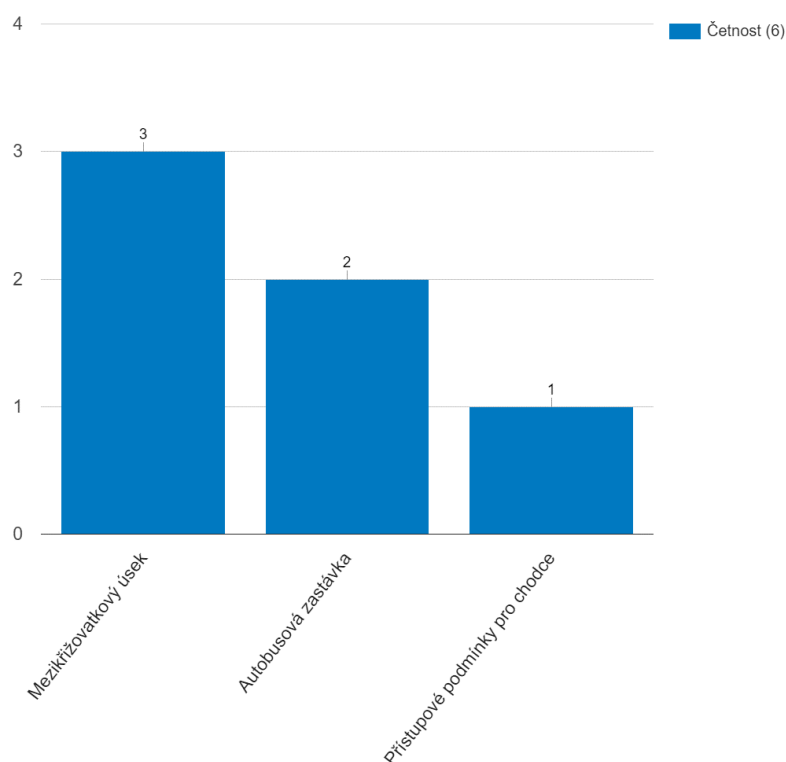
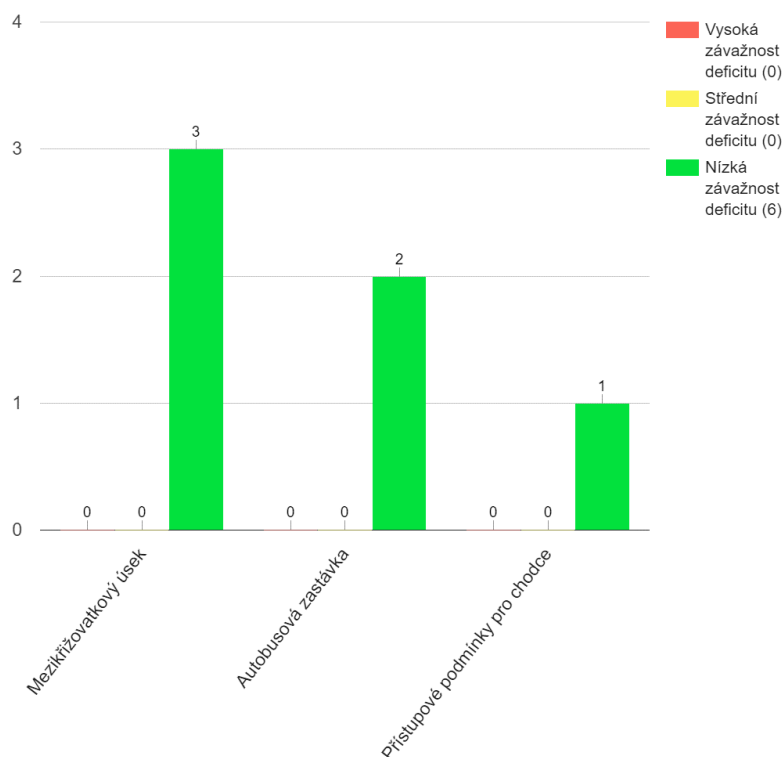
V daném jízdním směru bylo celkově identifikováno 6 deficitů s nízkou závažností.

Obrázek 16 – Počet identifikovaných deficitů ve směru proti staničení na I/30 – ulice Krušohorská.

Obrázek 17 – Závažnost identifikovaných deficitů ve směru proti staničení na I/30 – ulice Krušohorská.

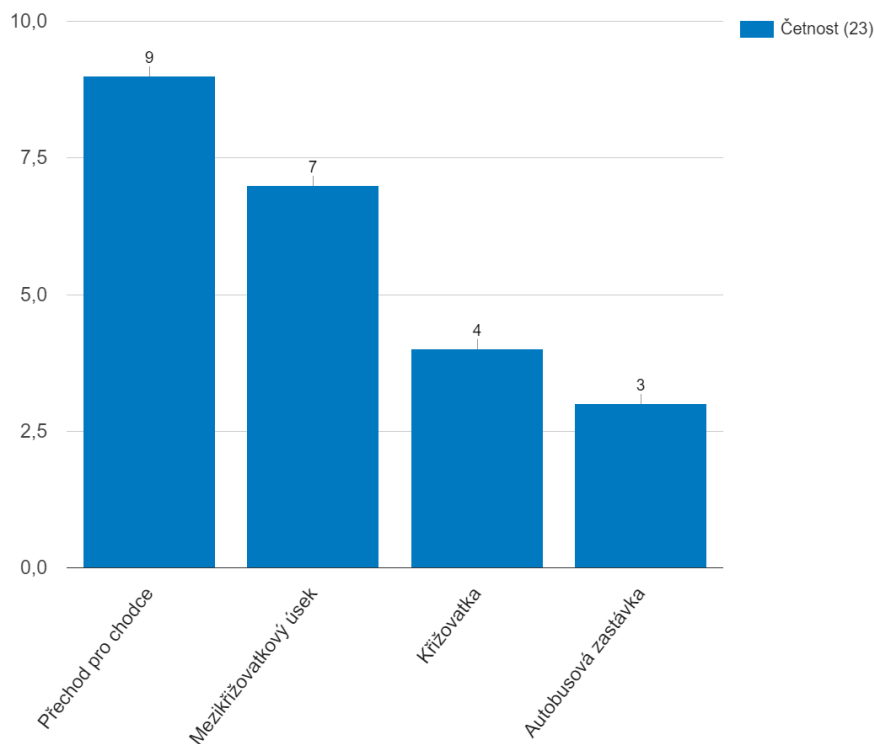
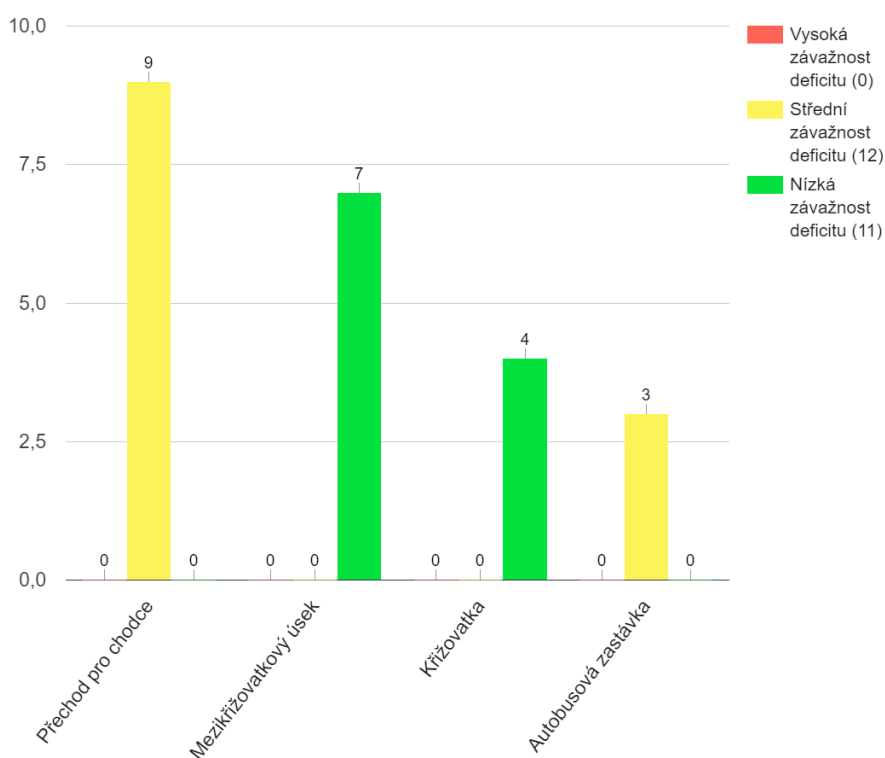
V daném jízdním směru bylo celkově identifikováno 23 deficitů, z toho byla určena střední závažnost u 52 % deficitů a nízká závažnost u 48 % deficitů.

Obrázek 18 – Počet identifikovaných deficitů ve směru staničení na I/30 – ulice Sociální péče.

Obrázek 19 – Závažnost identifikovaných deficitů ve směru staničení na I/30 – ulice Sociální péče.

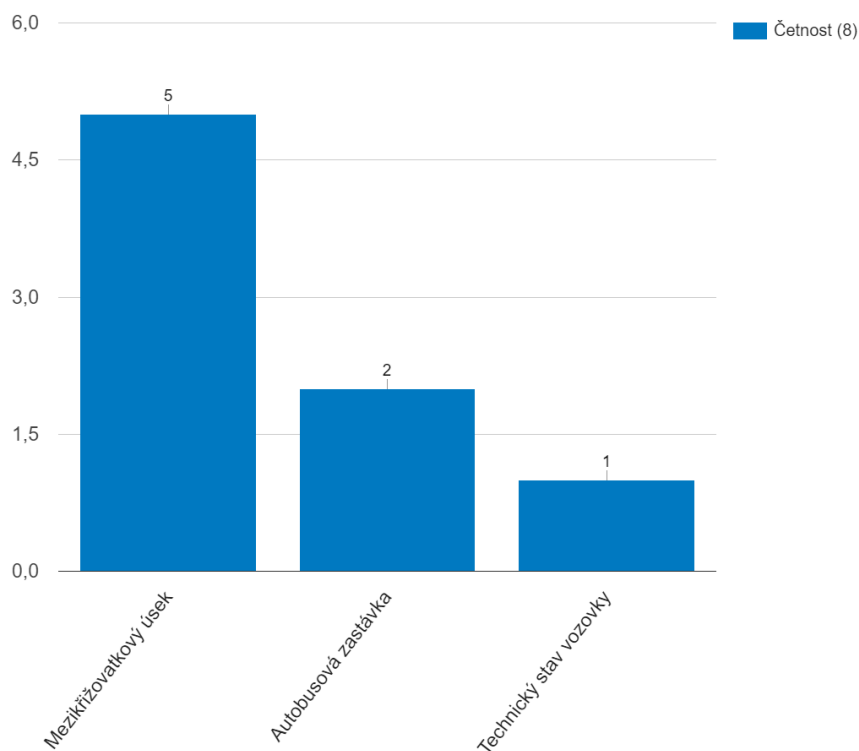
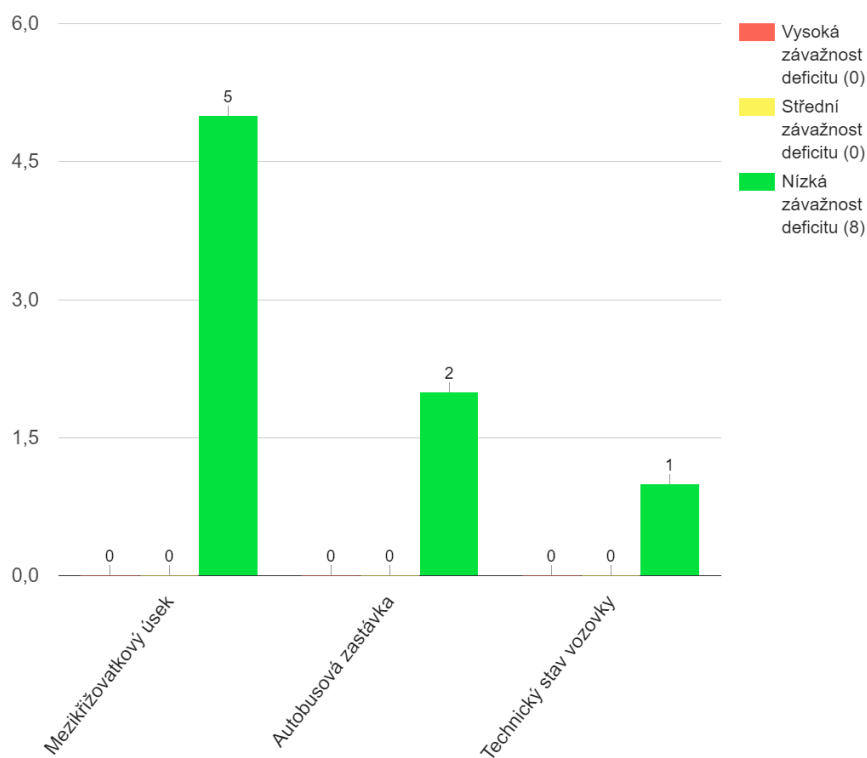
V daném jízdním směru bylo celkově identifikováno 8 deficitů s nízkou závažností.

Obrázek 20 – Počet identifikovaných deficitů ve směru proti staničení na I/30 – ulice Sociální péče.

Obrázek 21 – Závažnost identifikovaných deficitů ve směru proti staničení na I/30 – ulice Sociální péče.

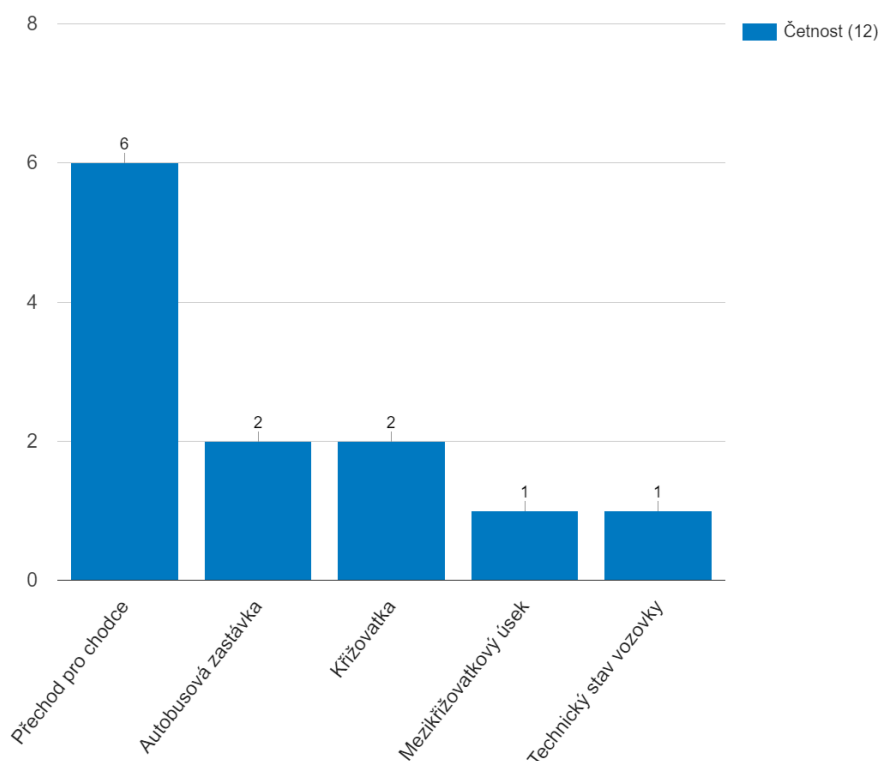
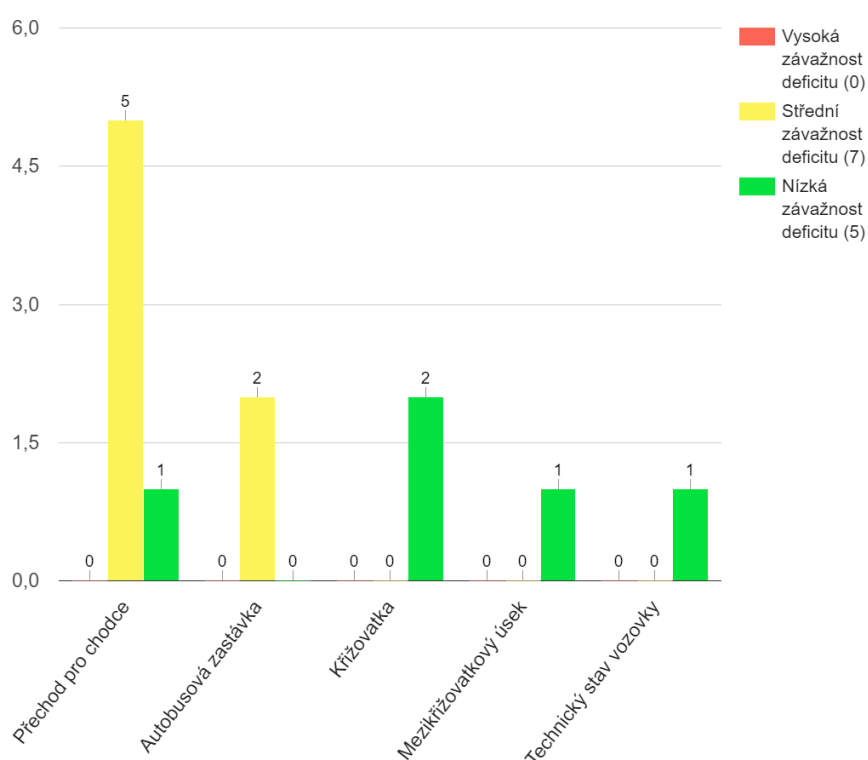
V daném jízdním směru bylo celkově identifikováno 12 deficitů, z toho byla určena střední závažnost u 58 % deficitů a nízká závažnost u 42 % deficitů.

Obrázek 22 – Počet identifikovaných deficitů ve směru staničení na III/26036 – ulice Krušnohorská.

Obrázek 23 – Závažnost identifikovaných deficitů ve směru staničení na III/26036 – ulice Krušnohorská.

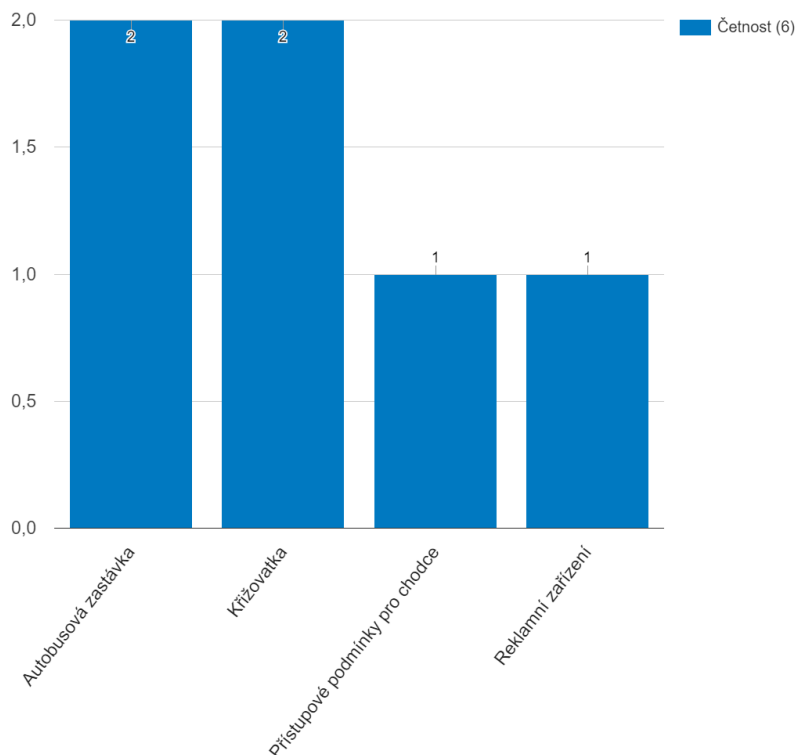
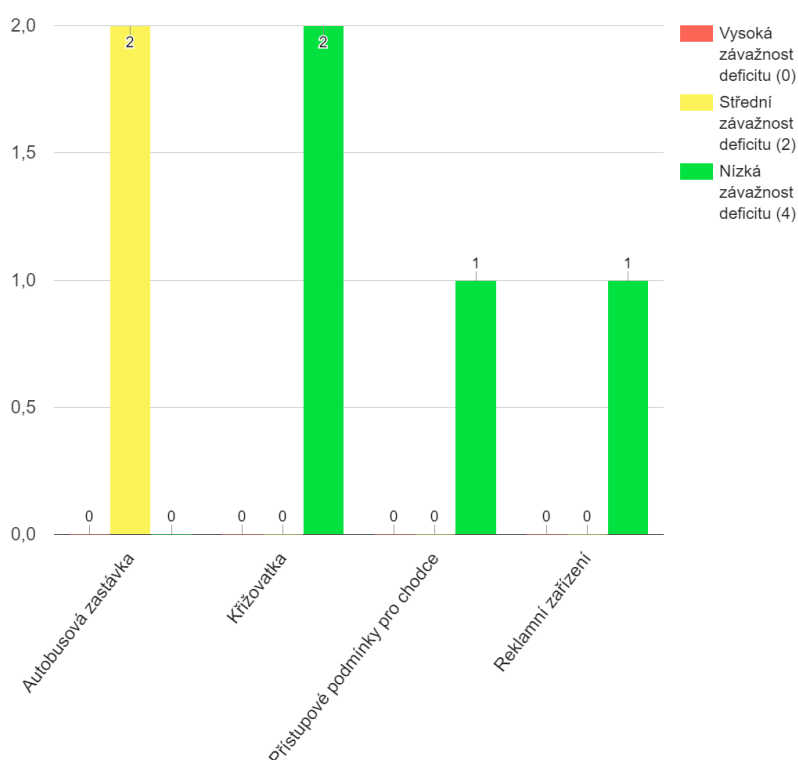
V daném jízdním směru bylo celkově identifikováno 6 deficitů, z toho byla určena střední závažnost u 2 deficitů a nízká závažnost u 4 deficitů.

Obrázek 24 – Počet identifikovaných deficitů ve směru proti staničení na III/26036 – ulice Krušohorská.

Obrázek 25 – Závažnost identifikovaných deficitů ve směru proti staničení na III/26036 – ulice Krušohorská.

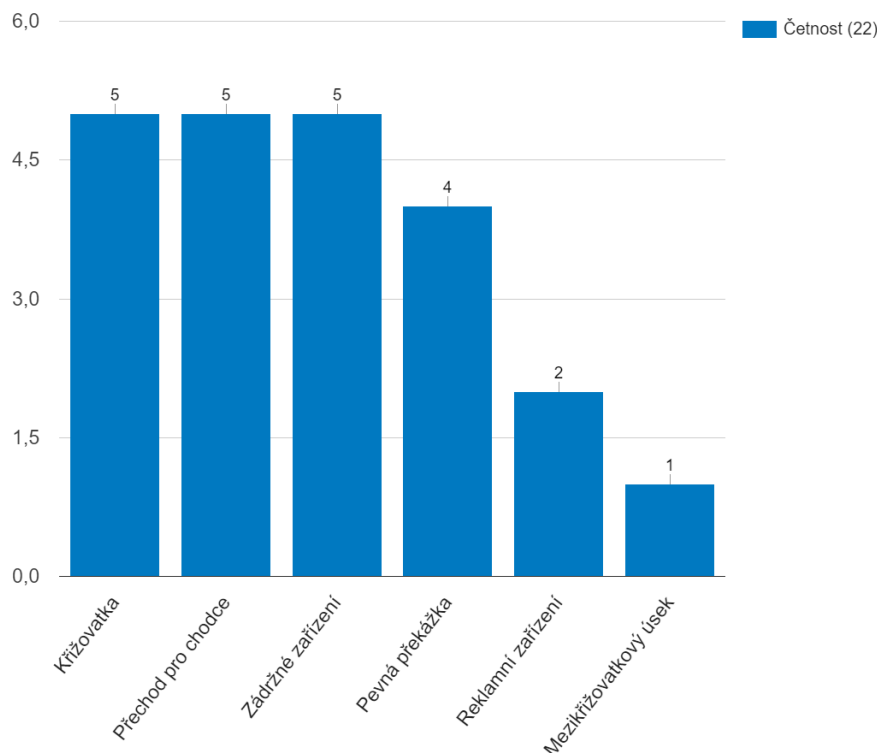
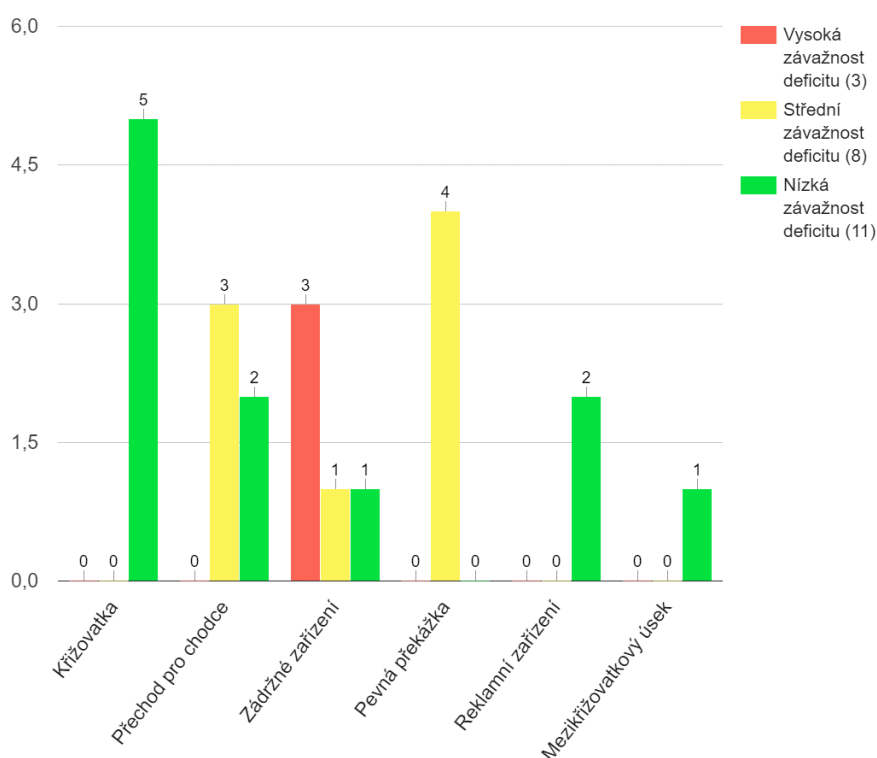
V daném jízdním směru bylo celkově identifikováno 22 deficitů, z toho byla určena vysoká závažnost u 14 % deficitů, střední u 36 % a nízká závažnost u 50 % deficitů.

Obrázek 26 – Počet identifikovaných deficitů ve směru staničení na MK Bělehradská.

Obrázek 27 – Závažnost identifikovaných deficitů ve směru staničení na MK Bělehradská.

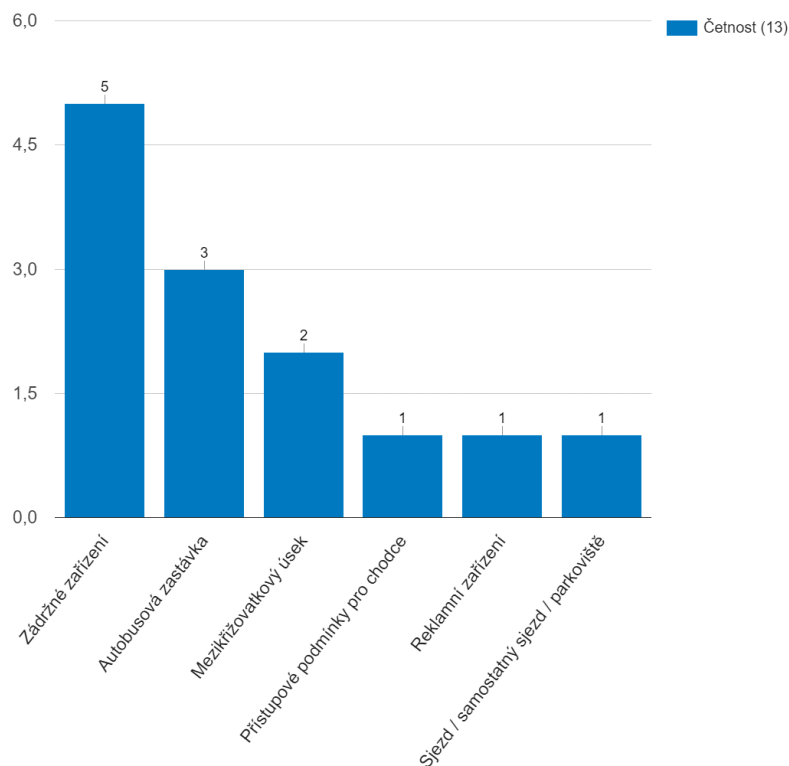
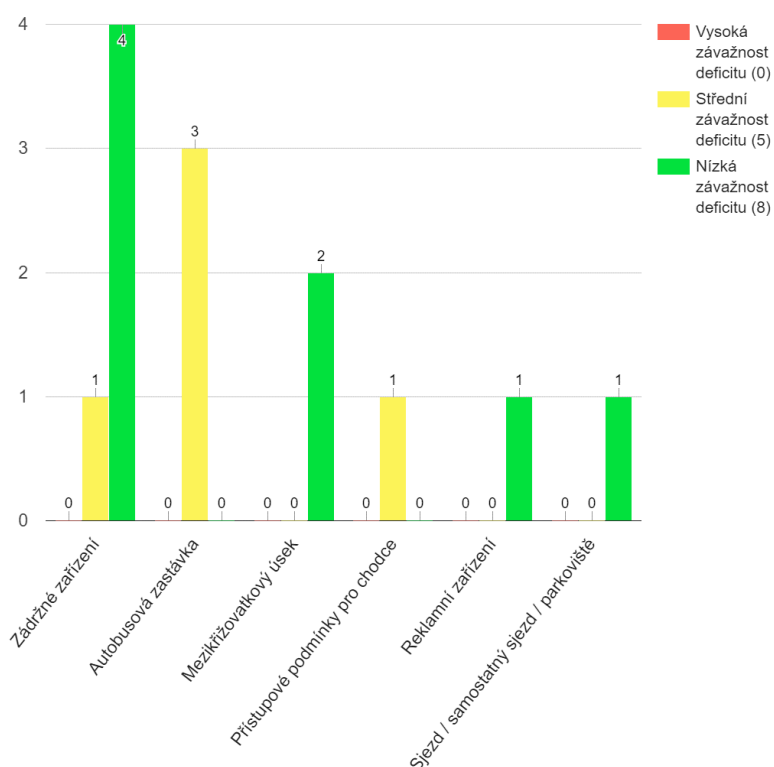
V daném jízdním směru bylo celkově identifikováno 13 deficitů, z toho byla určena střední závažnost u 38 % deficitů a nízká závažnost u 62 % deficitů.

Obrázek 28 – Počet identifikovaných deficitů ve směru proti staničení na MK Bělehradská.

Obrázek 29 – Závažnost identifikovaných deficitů ve směru proti staničení na MK Bělehradská.

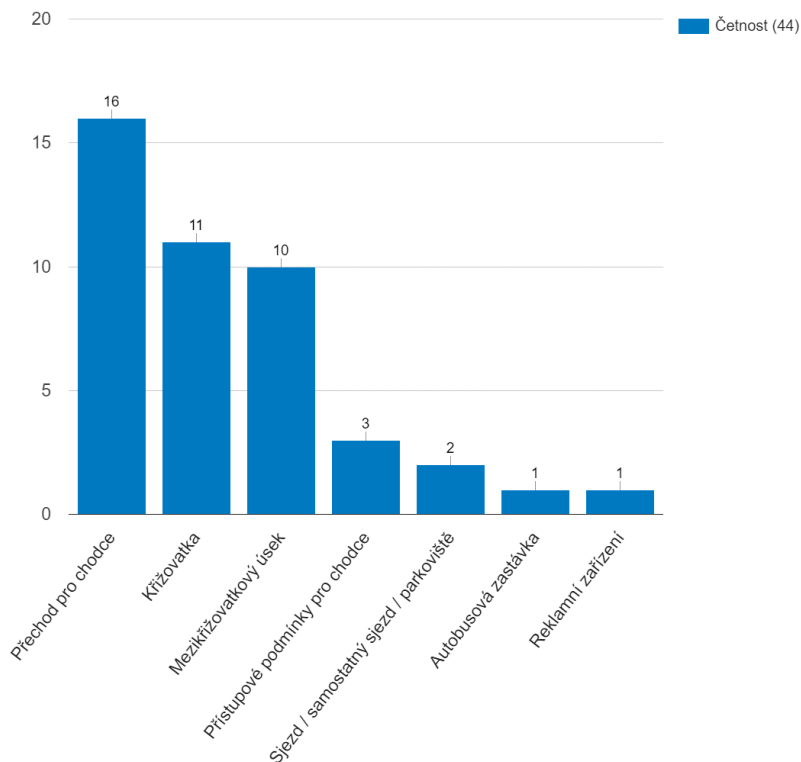
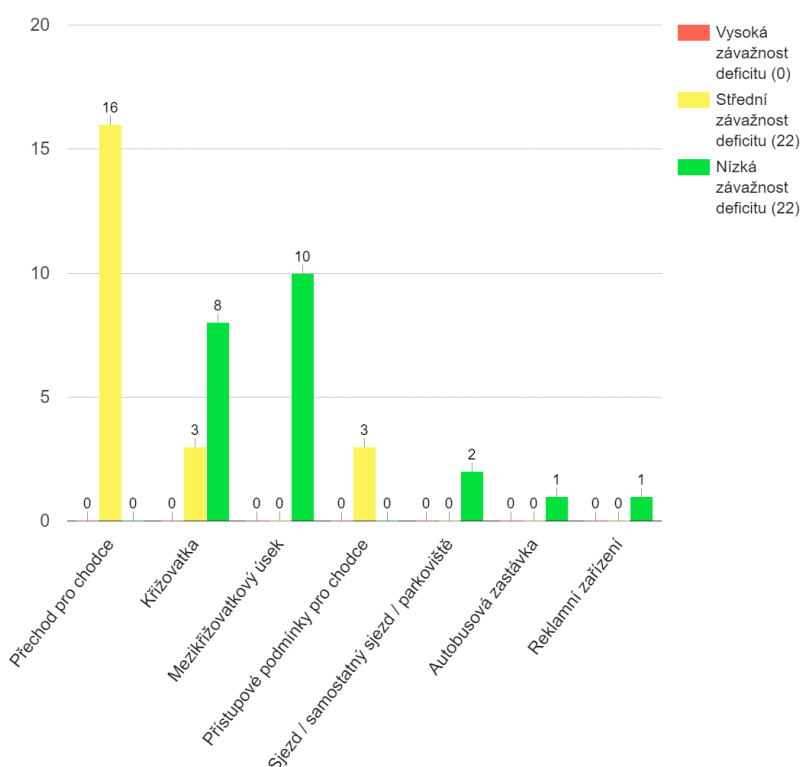
V daném jízdním směru bylo celkově identifikováno 44 deficitů, z toho byla určena střední a nízká závažnost shodně vždy u 50 % deficitů.

Obrázek 30 – Počet identifikovaných deficitů ve směru staničení na MK Malátova.

Obrázek 31 – Závažnost identifikovaných deficitů ve směru staničení na MK Malátova.

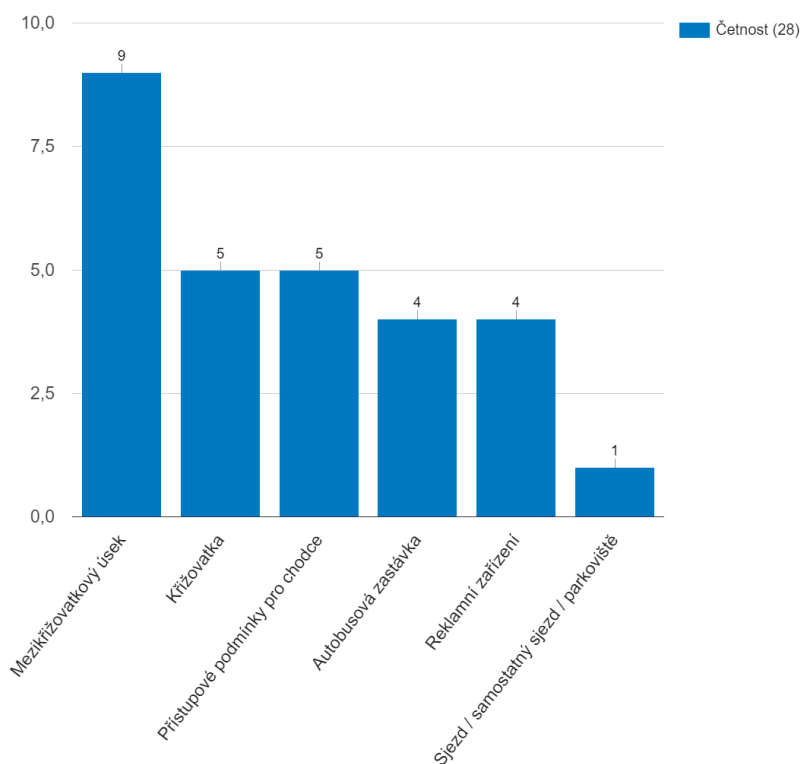
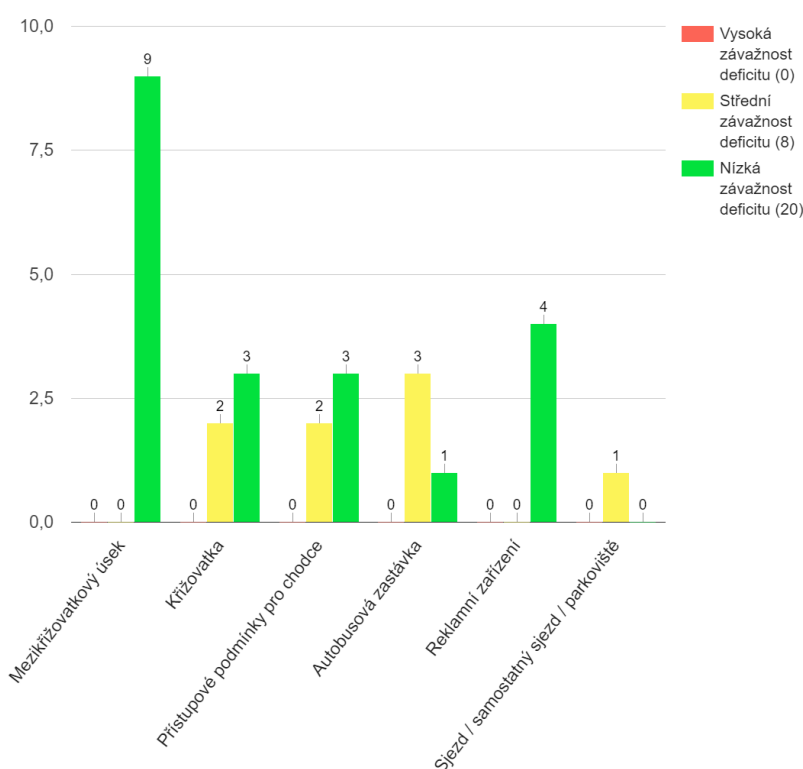
V daném jízdním směru bylo celkově identifikováno 28 deficitů, z toho byla určena střední závažnost u 29 % deficitů a nízká závažnost u 71 % deficitů.

Obrázek 32 – Počet identifikovaných deficitů ve směru proti staničení na MK Malátova.

Obrázek 33 – Závažnost identifikovaných deficitů ve směru proti staničení na MK Malátova.

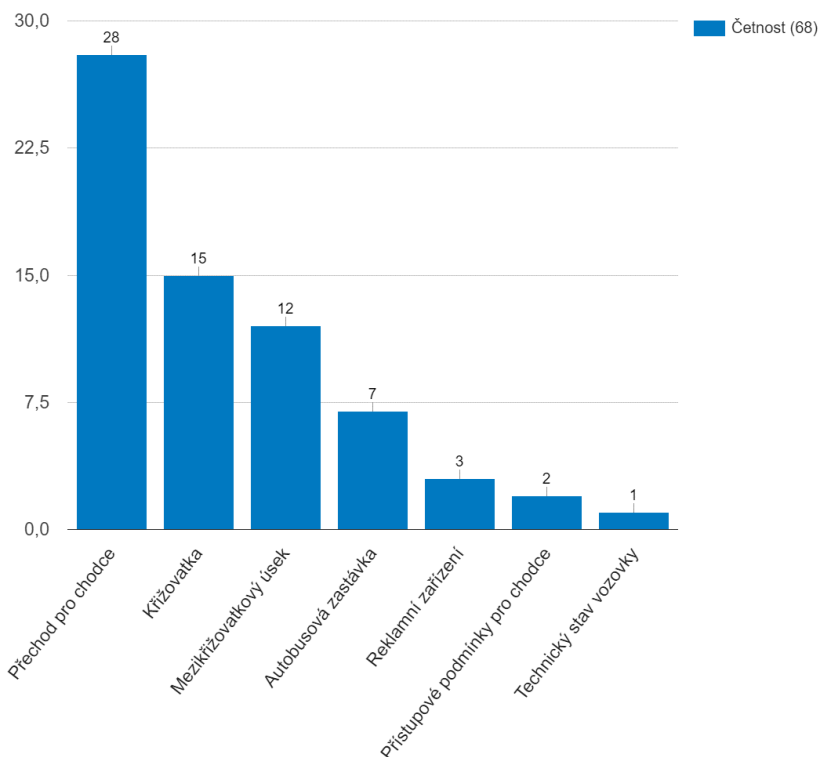
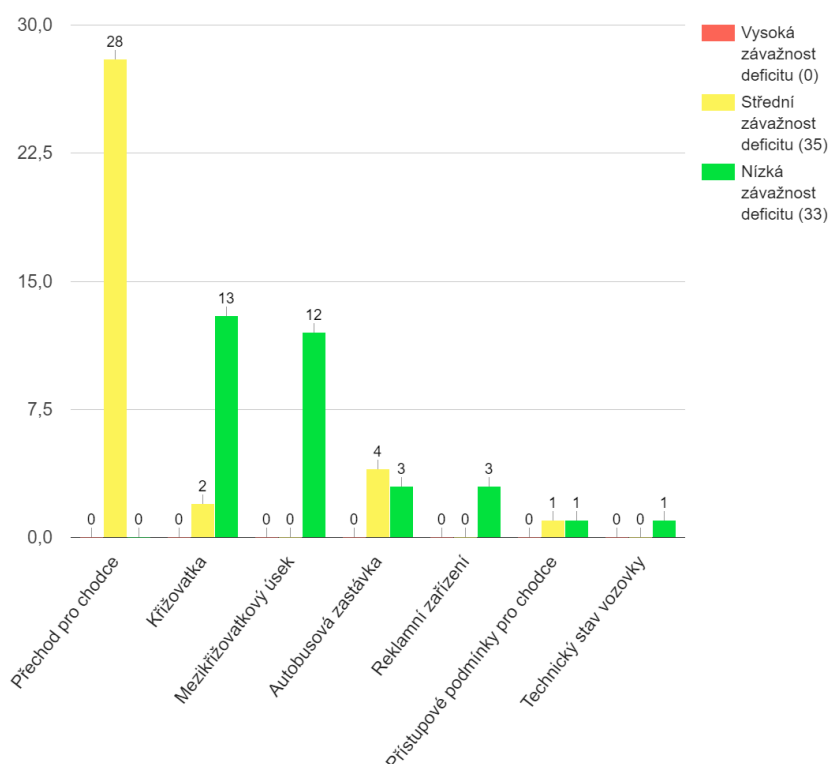
V daném jízdním směru bylo celkově identifikováno 68 deficitů, z toho byla určena střední závažnost u 51 % deficitů a nízká závažnost u 49 % deficitů.

Obrázek 34 – Počet identifikovaných deficitů ve směru staničení na MK Mezní.

Obrázek 35 – Závažnost identifikovaných deficitů ve směru staničení na MK Mezní.

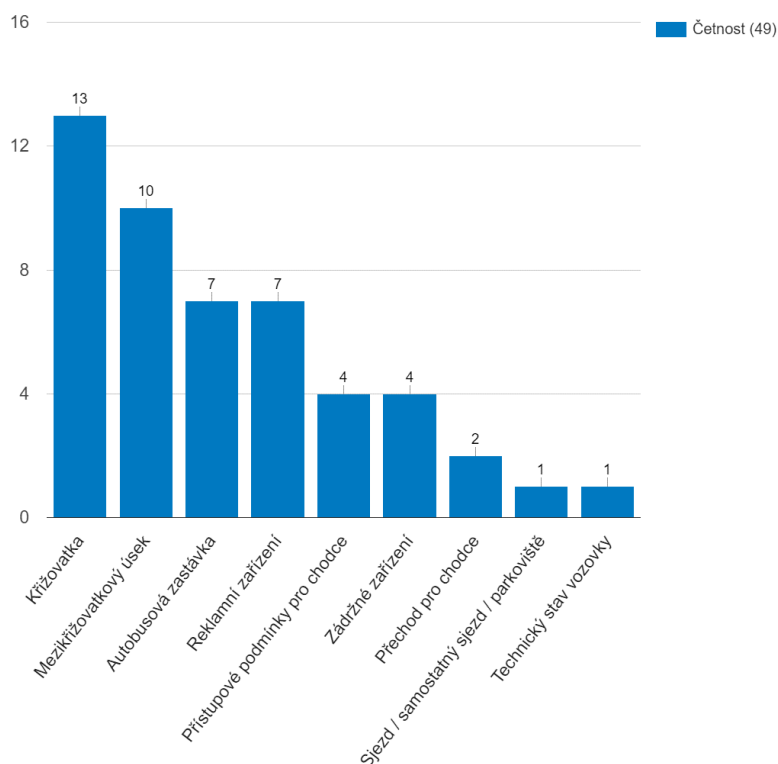
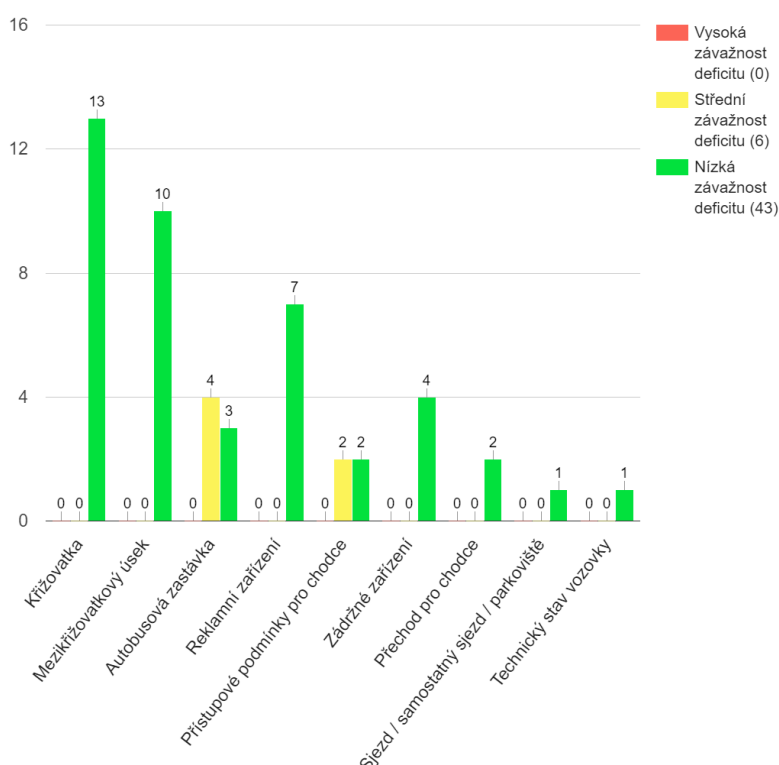
V daném jízdním směru bylo celkově identifikováno 49 deficitů, z toho byla určena střední závažnost u 12 % deficitů a nízká závažnost u 88 % deficitů.

Obrázek 36 – Počet identifikovaných deficitů ve směru proti staničení na MK Mezní.

Obrázek 37 – Závažnost identifikovaných deficitů ve směru proti staničení na MK Mezní.

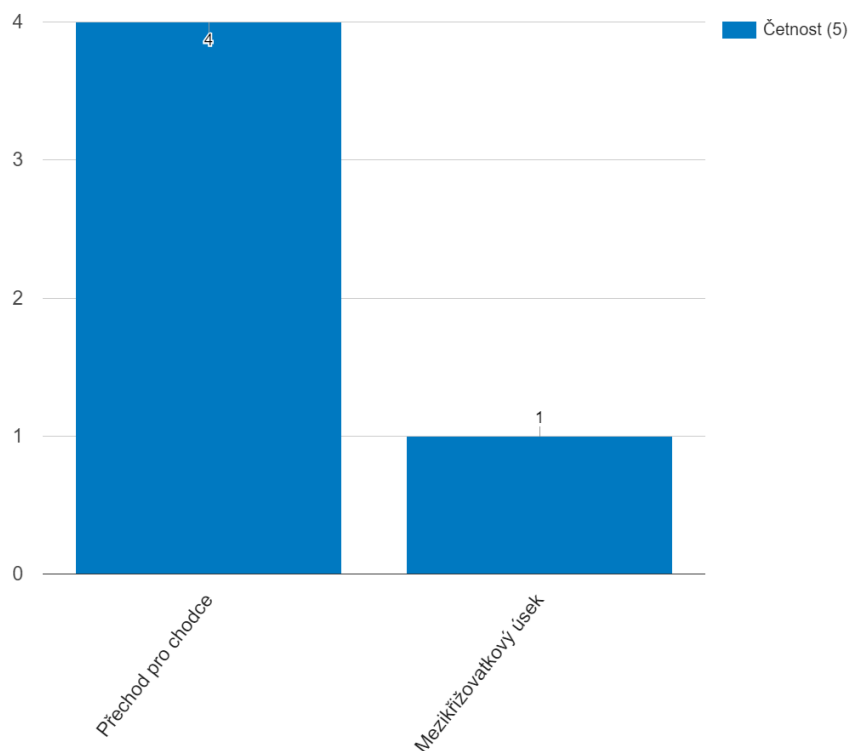
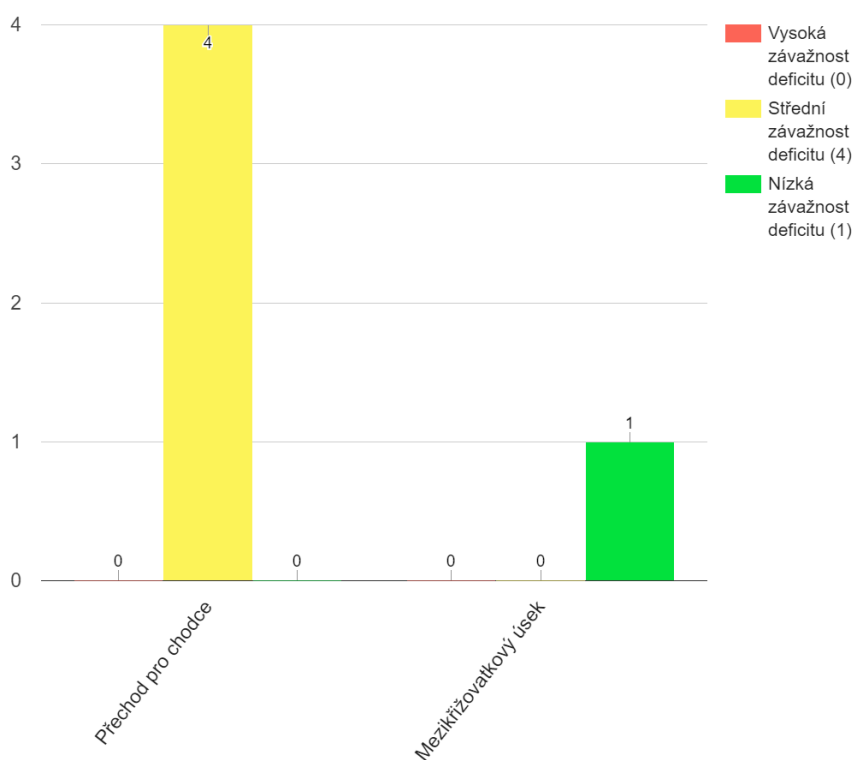
V daném jízdním směru bylo celkově identifikováno 5 deficitů, z toho byla určena střední závažnost u 4 deficitů a nízká závažnost u 1 deficitu.

Obrázek 38 – Počet identifikovaných deficitů ve směru staničení na MK Mezní - jednosměrná.

Obrázek 39 – Závažnost identifikovaných deficitů ve směru staničení na MK Mezní - jednosměrná.
