STUDIE PROVEDITELNOSTI
„U SMART ZONE“

„BEZPEČNOSTNÍ INSPEKCE
PRŮJEZDEM INSPEKČNÍHO
VOZIDLA“

ZÁŘÍ 2018

Studie proveditelnosti „U SMART ZONE“ – část „Bezpečnostní inspekce průjezdem inspekčního vozidla“

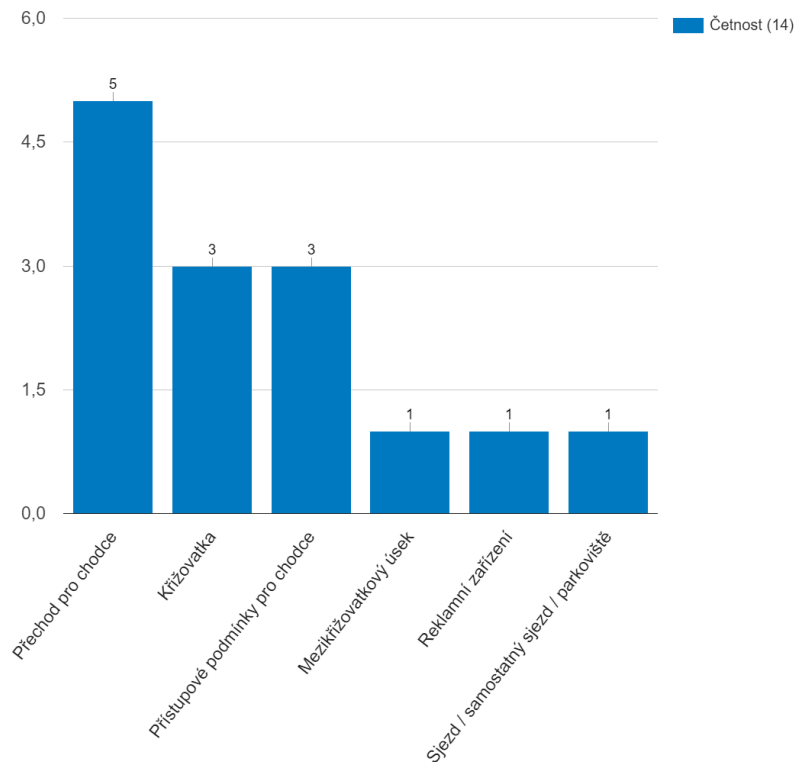
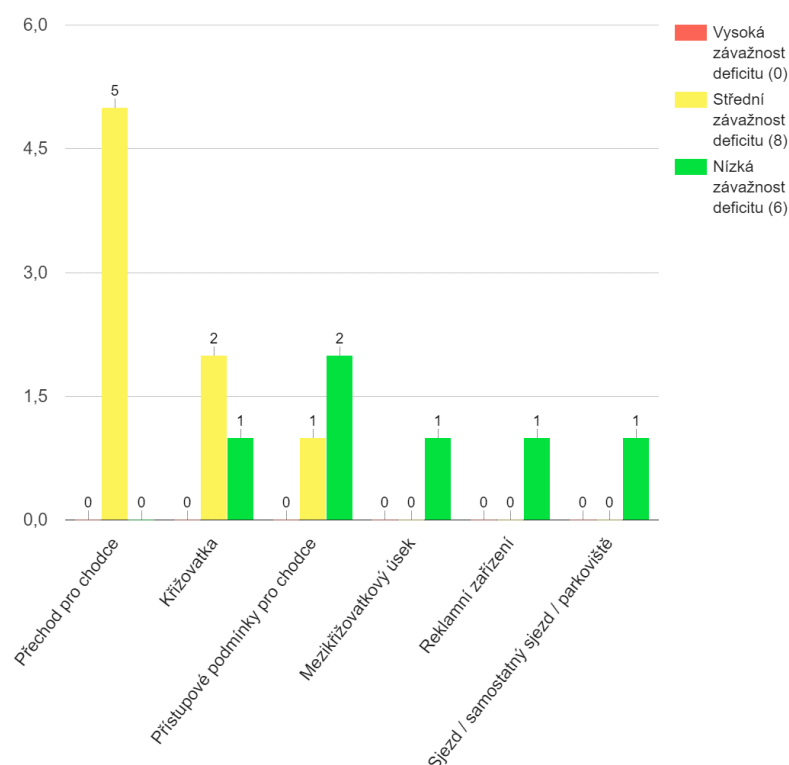
V daném jízdním směru bylo celkově identifikováno 14 deficitů, z toho byla určena střední závažnost u 57 % deficitů a nízká závažnost u 43 % deficitů.

Obrázek 40 – Počet identifikovaných deficitů ve směru staničení na MK Na Spojce.

Obrázek 41 – Závažnost identifikovaných deficitů ve směru staničení na MK Na Spojce.

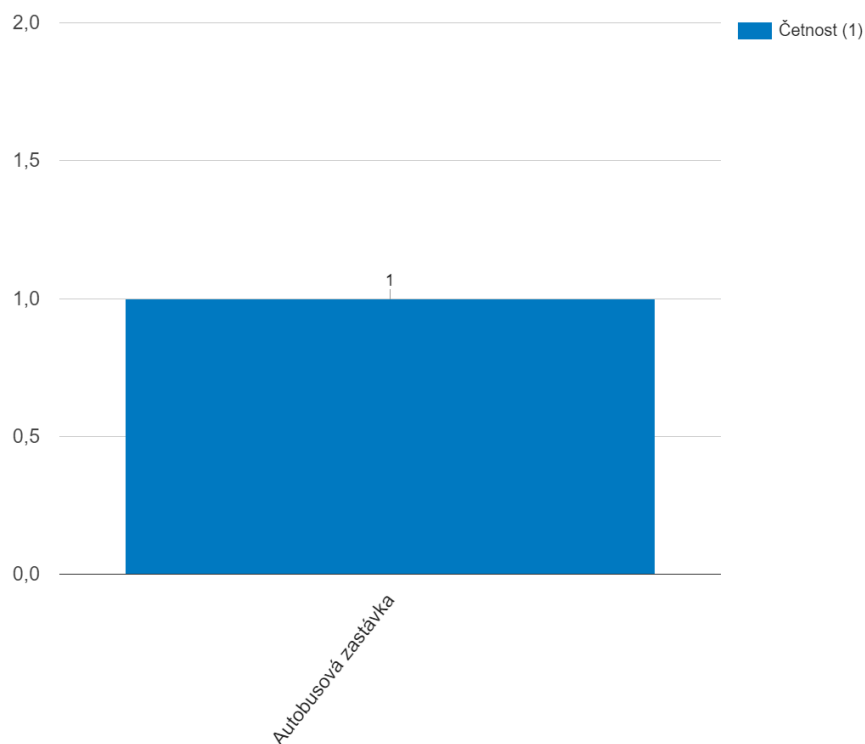
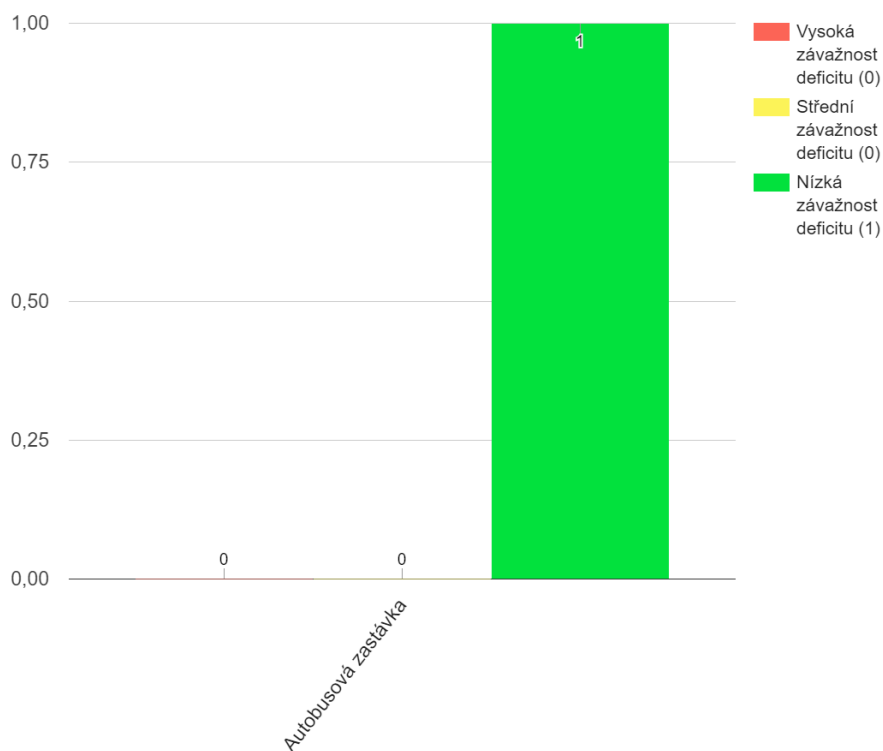
V daném jízdním směru byl identifikován jeden deficit s nízkou závažností.

Obrázek 42 – Počet identifikovaných deficitů ve směru proti staničení na MK Na Spojce.

Obrázek 43 – Závažnost identifikovaných deficitů ve směru proti staničení na MK Na Spojce.

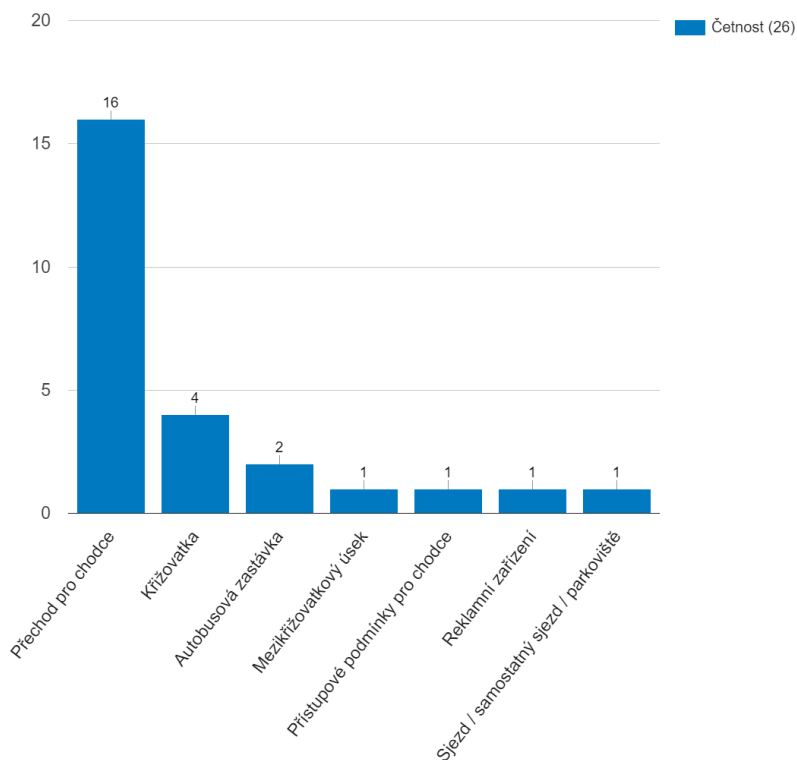
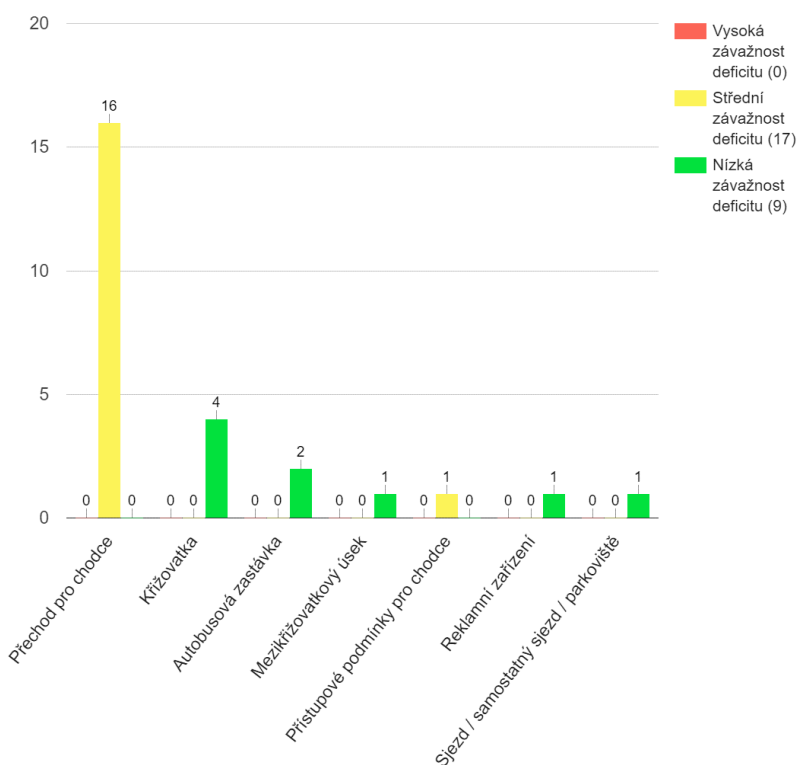
V daném jízdním směru bylo celkově identifikováno 26 deficitů, z toho byla určena střední závažnost u 65 % deficitů a nízká závažnost u 35 % deficitů.

Obrázek 44 – Počet identifikovaných deficitů ve směru staničení na MK Stará.

Obrázek 45 – Závažnost identifikovaných deficitů ve směru staničení na MK Stará.

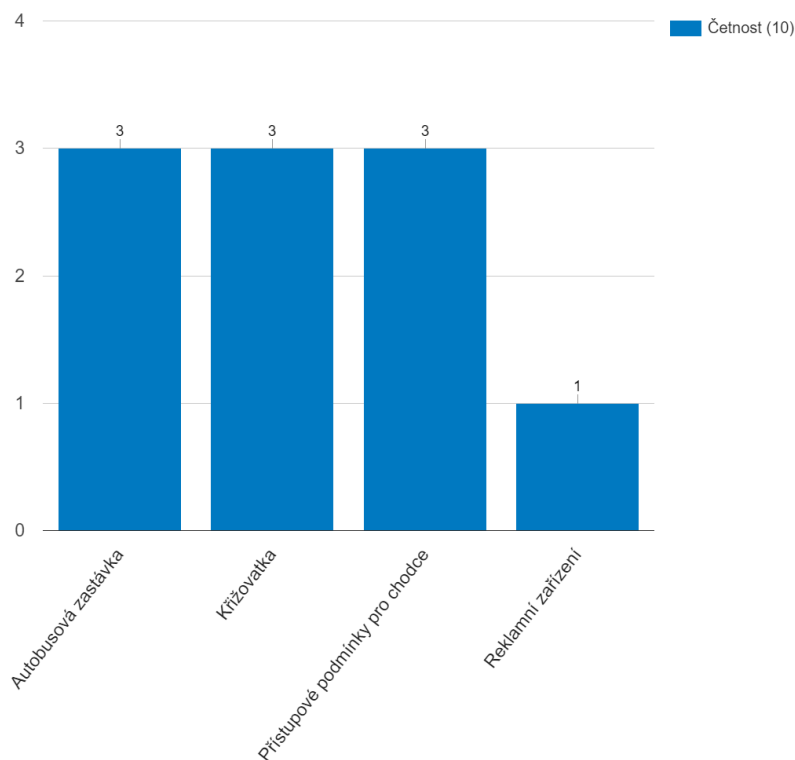
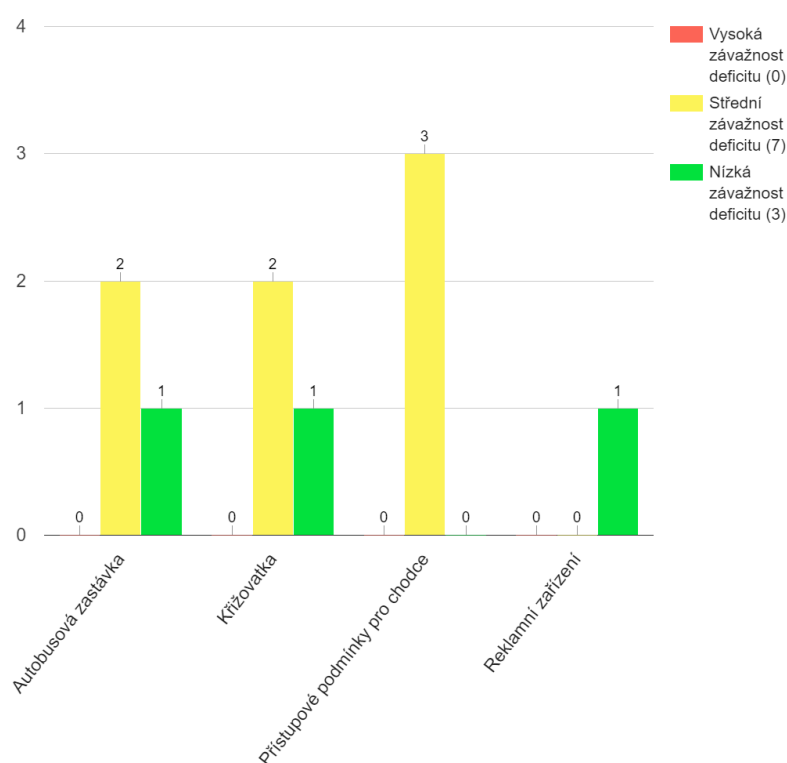
V daném jízdním směru bylo celkově identifikováno 10 deficitů, z toho byla určena střední závažnost u 70 % deficitů a nízká závažnost u 30 % deficitů.

Obrázek 46 – Počet identifikovaných deficitů ve směru proti staničení na MK Stará.

Obrázek 47 – Závažnost identifikovaných deficitů ve směru proti staničení na MK Stará.

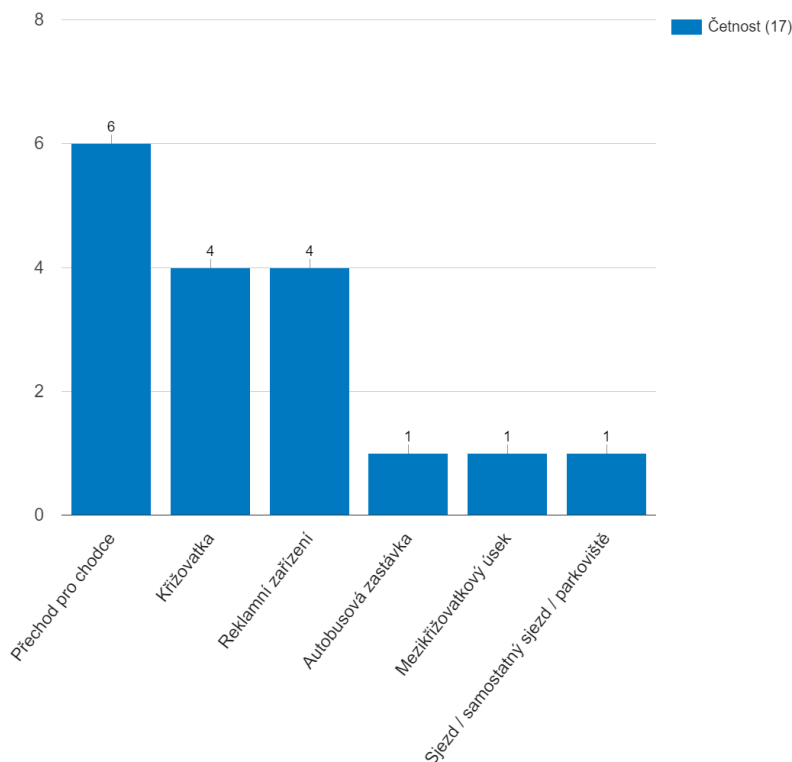
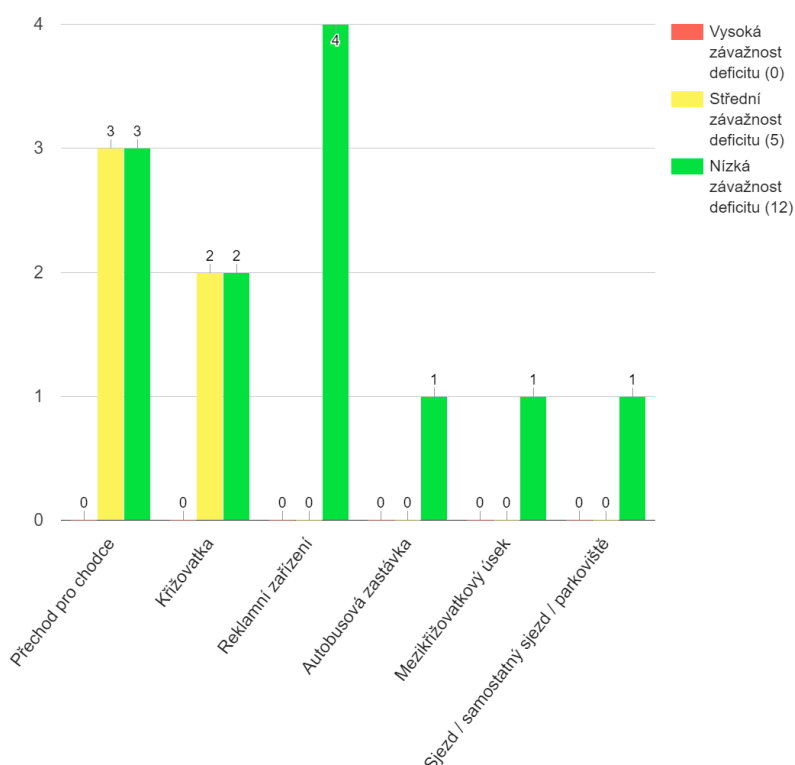
V daném jízdním směru bylo celkově identifikováno 17 deficitů, z toho byla určena střední závažnost u 29 % deficitů a nízká závažnost u 71 % deficitů.

Obrázek 48 – Počet identifikovaných deficitů ve směru staničení na MK Stříbrnická.

Obrázek 49 – Závažnost identifikovaných deficitů ve směru staničení na MK Stříbrnická.

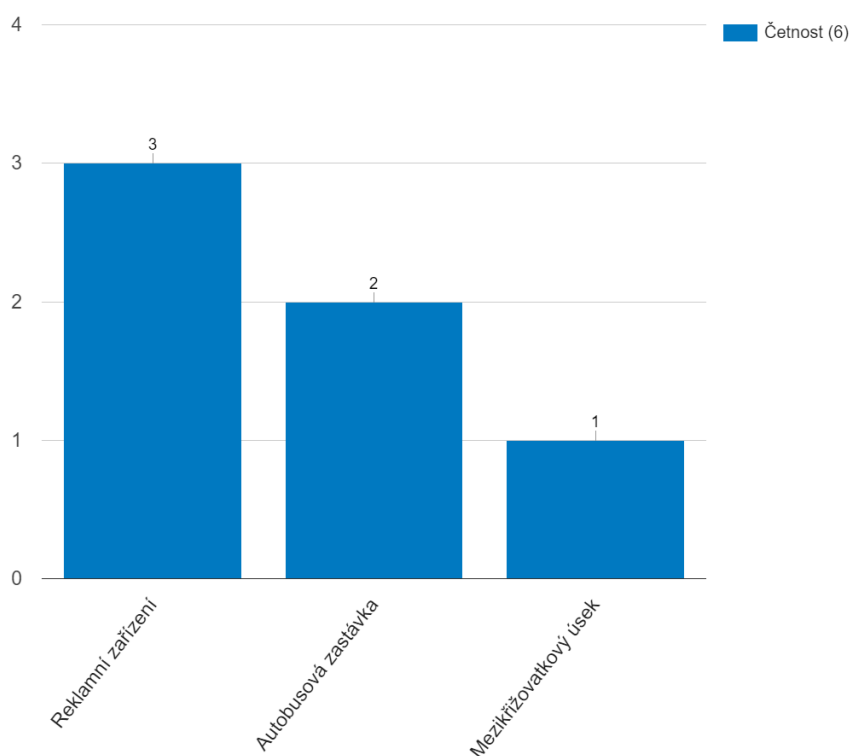
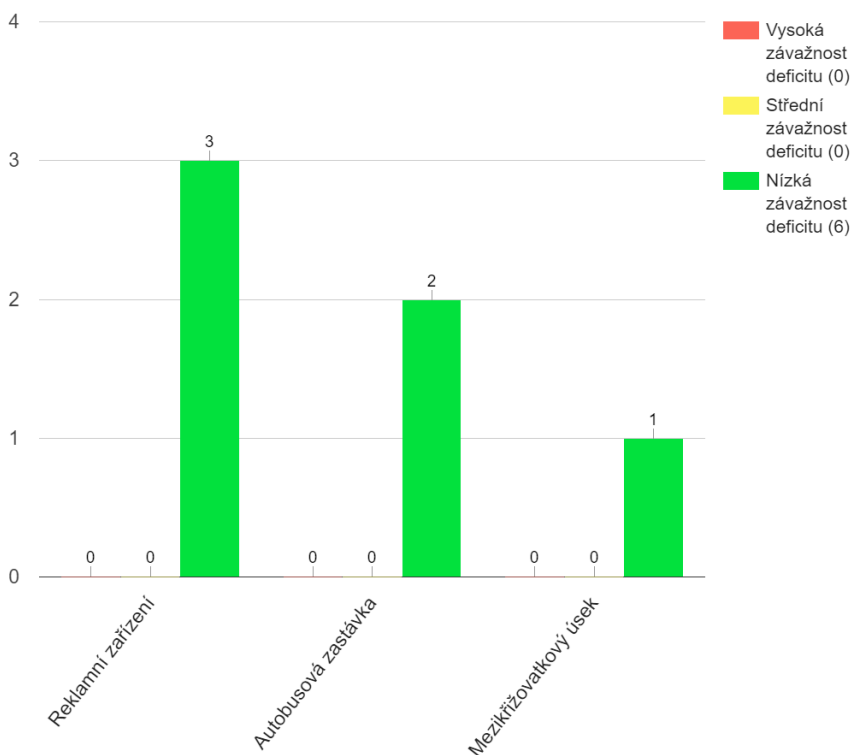
V daném jízdním směru bylo identifikováno 6 deficitů s nízkou závažností.

Obrázek 50 – Počet identifikovaných deficitů ve směru proti staničení na MK Stříbrnická.

Obrázek 51 – Závažnost identifikovaných deficitů ve směru proti staničení na MK Stříbrnická.
